## Les moteurs et les vibrations de torsion.

### Les groupes moto propulseurs et les vibrations de torsion

Par Donald P.Hessenaur

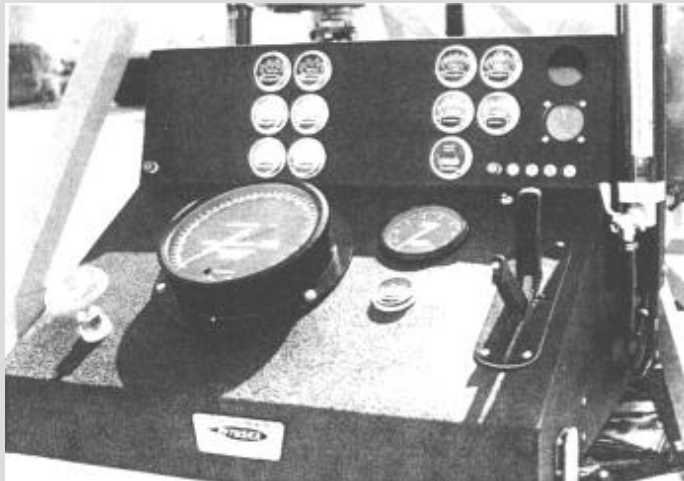
Le banc d'essai Dyno pour la mise au point des moteurs RotorWay, les démonstrations dans les air-show, et les rodages de moteurs.

Une fois chez Rotorway, B.J.Schramm me confia la tâche de concevoir et réaliser un banc d'essai par dynamomètre à eau pour un moteur d'hélicoptère RW133. Le moteur était disposé verticalement comme dans un hélico et le dynamomètre avait un rotor très massif avec une grande inertie qui était accouplé au moteur au moyen d'un arbre muni de deux joints universels. Ce banc était destiné non seulement à mettre le moteur au point, mais aussi ensuite à essayer et roder les moteurs avant leur livraison au client. Il fut donc conçu et réalisé avec un bel aspect de telle sorte qu'il pouvait être installé à Oshkosh ou tout autre air-show pour faire la démonstration du moteur et montrer aux clients potentiels son couple réel et sa puissance de sortie

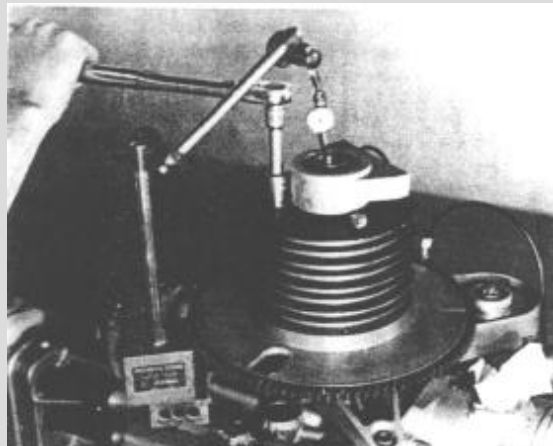
Extrait du manuel de maintenance de chez Rotorway, qui donne des instructions détaillées. Cette photo montre le montage de contrôle du faux rond de la poulie. Un modèle de publication pour transformer un moteur.

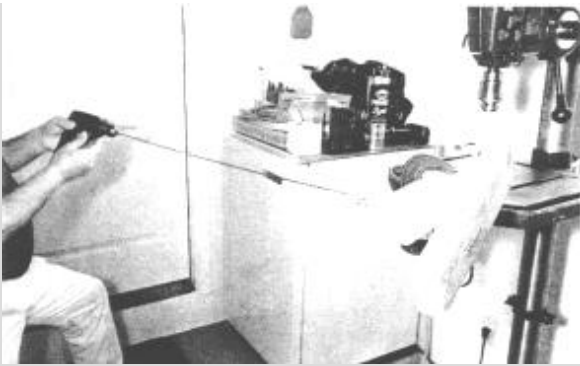
Démonstration des effets de la résonance de torsion : un tasseau de 50 x50 x 100 (2 x 4 pouces) ayant une inertie semblable à celle d'une hélice, est entraîné par une chignole sans fil au moyen d'une corde à piano de 2,4 mm (3/32 de pouce) , (c'est un système lâche). Une extrémité de la corde à piano est courbée à 90° et solidement fixée sur le bois. L'énergie est envoyée par impulsions courtes en appuyant par petits coups sur la gâchette pour imiter les impulsions du moteur. On peut voir et entendre le glissement de la tige dans le mandrin : effets dus à la torsion et aux inversions de couple.
